ВИЗУАЛЬНОЕ ОБСЛЕДОВАНИЕ ТЕХНИЧЕСКОГО СОСТОЯНИЯ И РАЗРАБОТКА РЕКОМЕНДАЦИЙ ПО ОБЕСПЕЧЕНИЮ ДОЛГОВЕЧНОСТИ КОНСТРУКЦИЙ ПАМЯТНИКОВ АРХИТЕКТУРЫ АНСАМБЛЯ ШОХИ-ЗИНДА

Ахунджанов Д.Г.,

Аскарходжаев Ш.И.

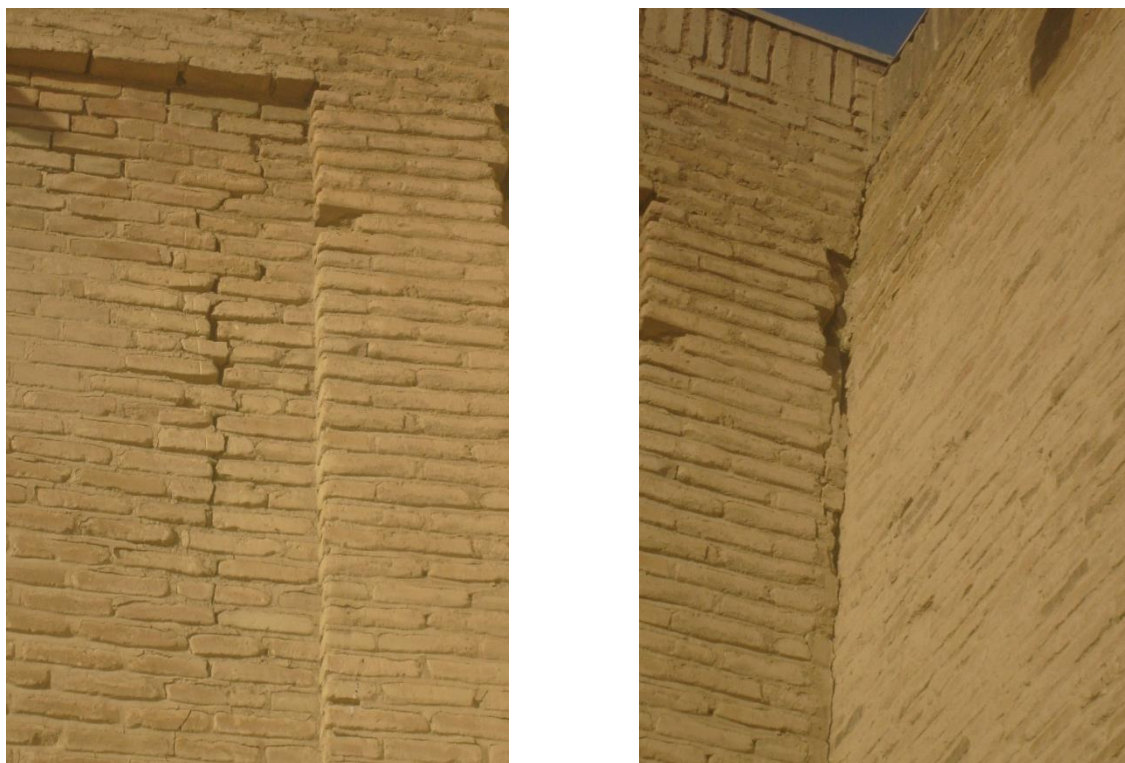
Натурным обследованием конструкций комплекса Кусам ибн Аббаса были фиксированы в рис. 3.-6. следующие основные деформации и они показывает об активизации деформационного состояния после консервационно-укрепительных работ выполненных 2004 -2005 гг.

Рис. 3. Трещины в южной и юго-западных стенах комплекса.

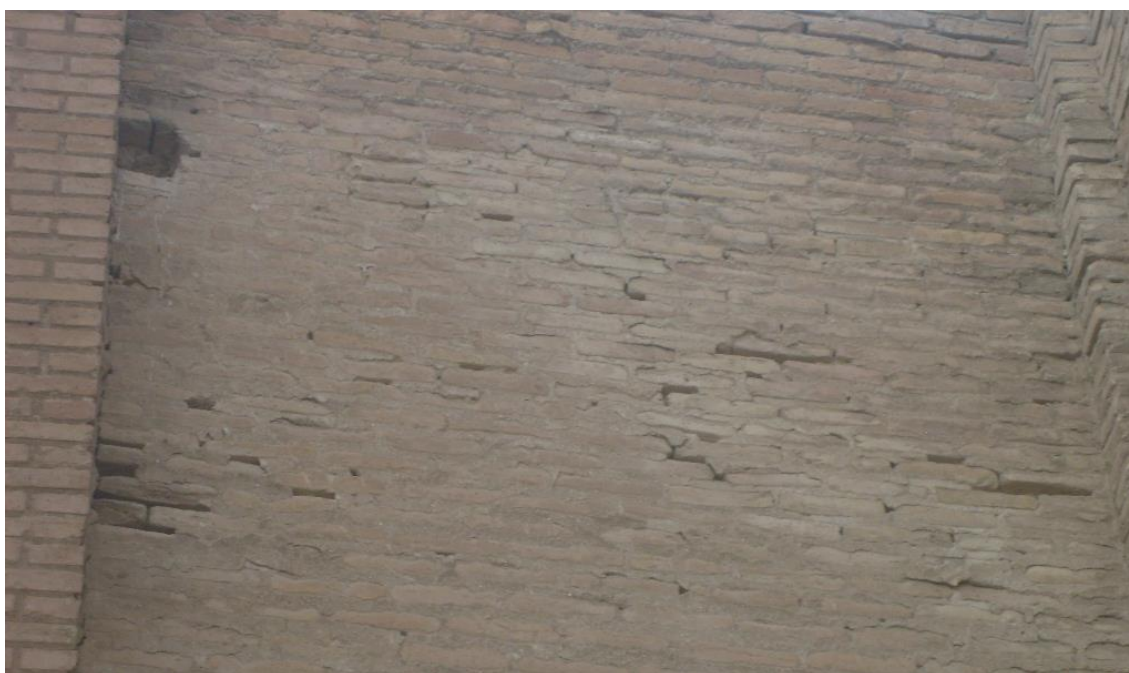
Рис. 4. Частичное выпучивание растворов из кладки стен комплекса Кусам ибн Аббаса (Западная стена).

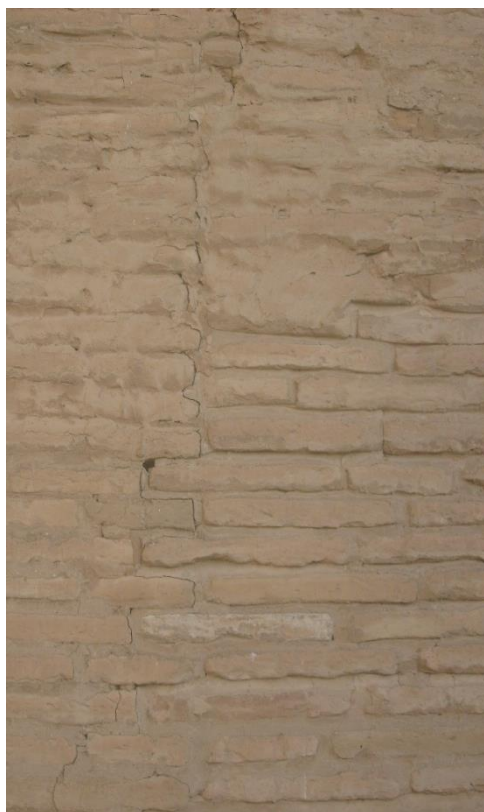
Рис. 5. Трещины в западной стене комплекса.

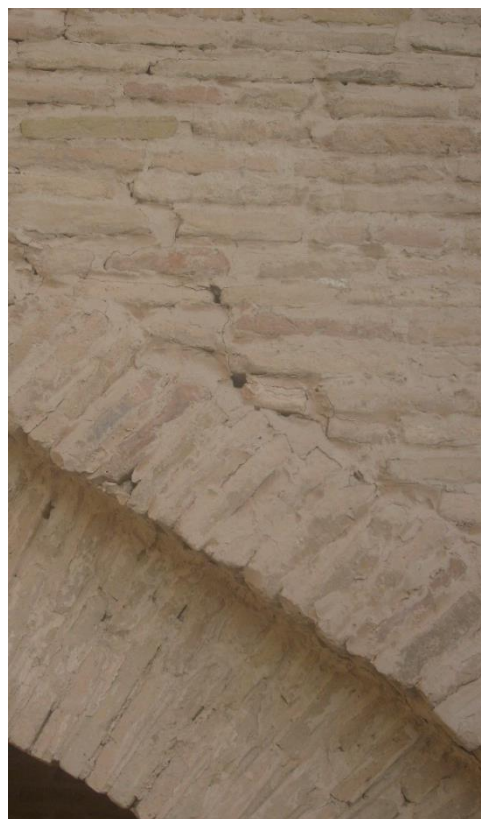
Рис. 6. Мелкие трещины в верхних частях арочного входа.

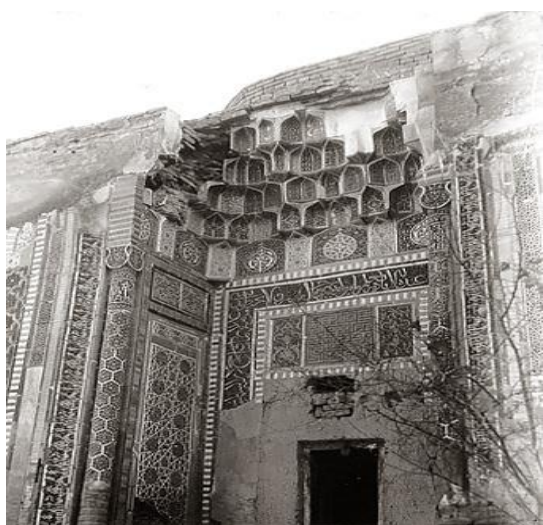
Рис.7. Главный фасад мавзолея.

Западный фасад - главный, представляется развитыми в ширину пилонами с широкой порталной нишей с разрушенным верхом (рис. 7). Цокольная часть была скрыта культурными наслоениями на высоту 0,8м. Цокольная часть была видна лишь на 30 %, местами она была покрыта ганчевой штукатуркой. Угловые 3\4 колонки – облицованные кирпичной мозаикой, не сохранили ни баз, ни верхних частей с капителями. Облицовка на колоннах имеют незначительные выпадки кирпичей. Часть колонок покрыты ремонтной штукатуркой.

На щёковых стенах порталльной ниши полностью сохранилась кувфическая надпись. Сами щёковые стены имеют хорошую сохранность. Разрушено завершение ниши. Она перекрыта ремонтными козырьком, выполненным безграмотно.

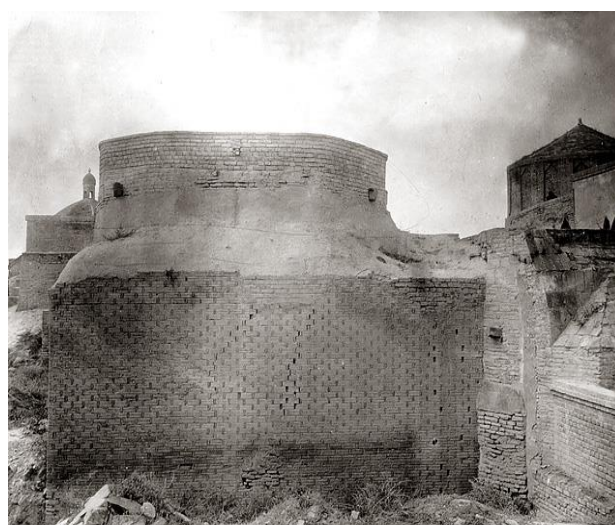
Нижняя часть восьмигранника была покрыта остатками глинно-саманной штукатурки. Верхняя часть была обрушена вместе с куполом (рис. 8.). Мавзолей был перекрыт плоской ремонтной кровлей по деревянным балкам с опирающимся в центре деревянной стойкой.

Рис. 8. Разрушенный купол мавзолея.

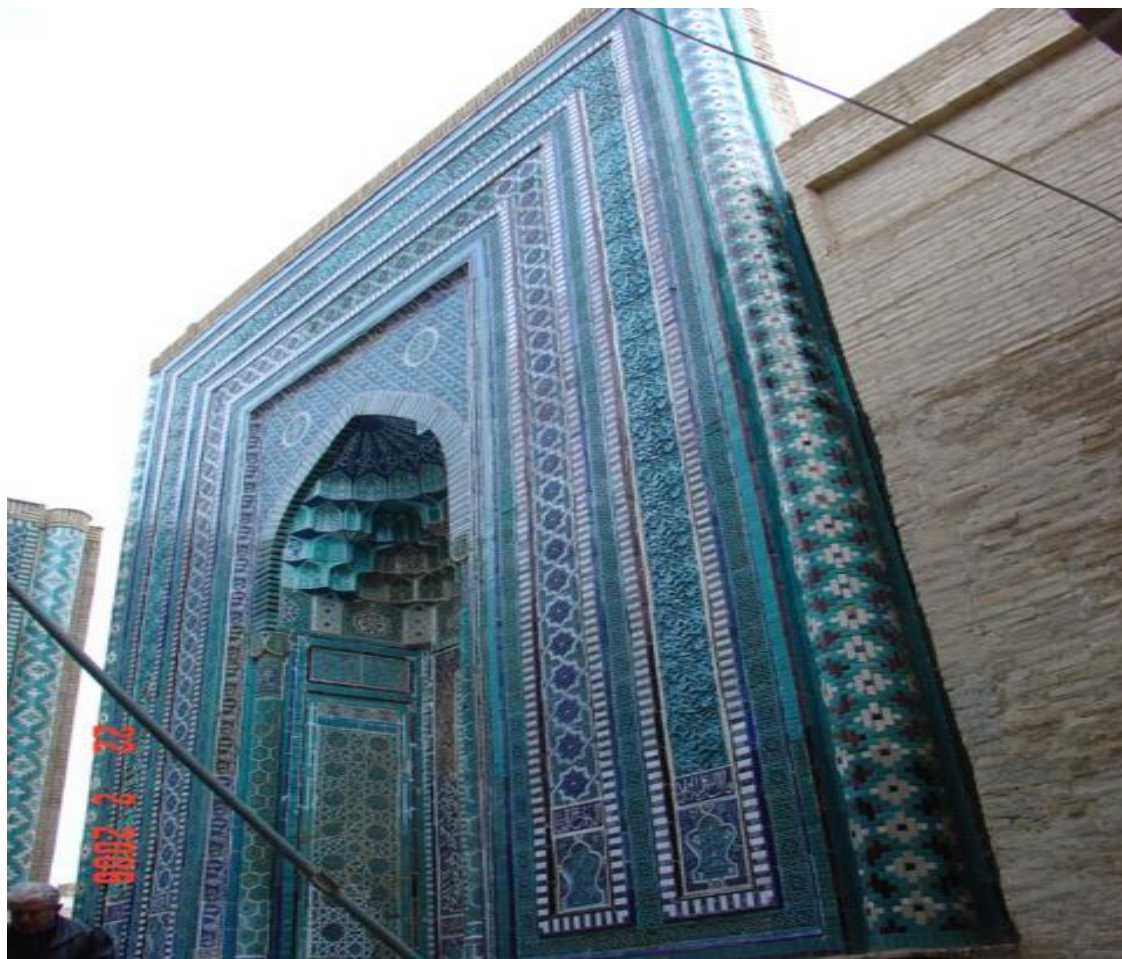
Рис. 9. Состояния главного фасада после ремонтно-восстановительных работ.

Разобрано хозяйственное помещение между мавзолеем и мечетью. Реставрирован и укреплен восьмигранник с сохранением его древней формы. По документальным остаткам реставрированы утраченные части пилонов портала (рис. 9.).
