## QURILISH –MONTAJ ISHLARI SIFATINING BINO VA INSHOOTLAR ZILZILABARDOSHLIGIGA TASIRI

**Annotatsiya:** Mazkur maqolada qurilish-montaj ishlari sifatining bino va inshootlar zilzilabardoshligiga tasiri keltirilgan.

**Annotation:** This article presents the impact of the quality of construction and installation work on the seismic resistance of buildings and structures.

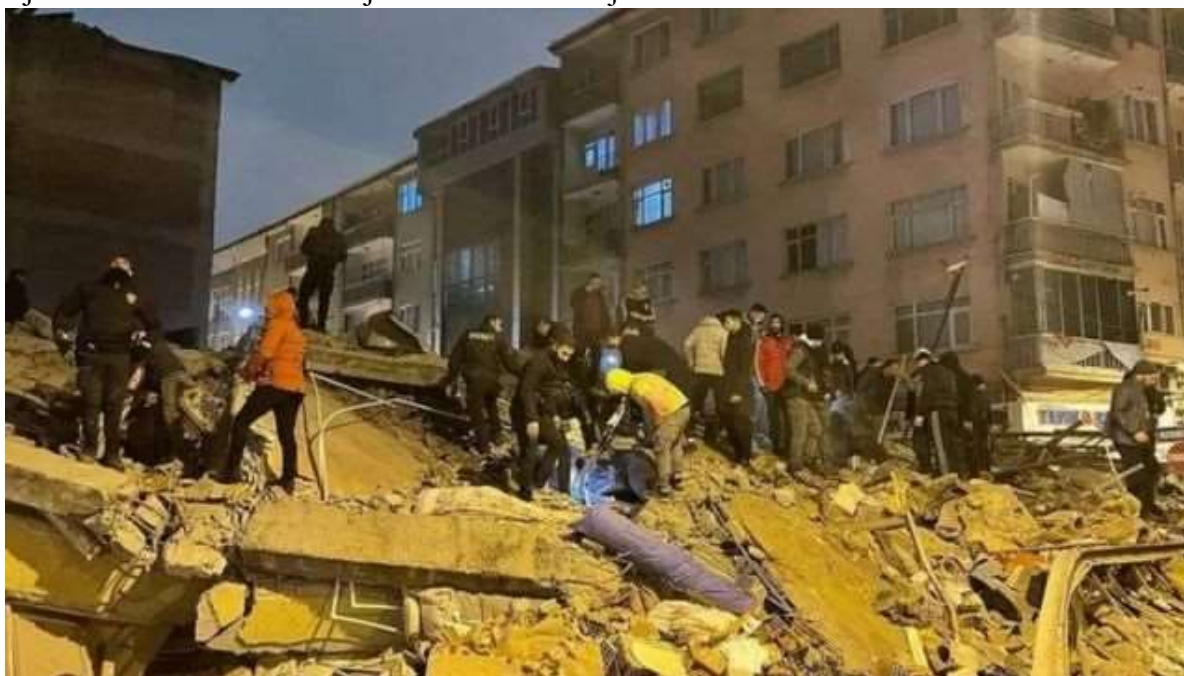
Undan tashqari ko'rilgan talofatlarga binolarning zilzilaga chidamsizligi ham katta taʼsir etgan (1-rasm). Birinchi bino qulagan.

1-rasm. Orqadagi binolar zilziladan qulamagan
